# Keuring kunstgras hockeyveld 3 HC Houten

Rapport SGS INTRON B.V.

| Datum: | 8 juni 2022 |
| Documentnummer: | K003001/R20220784 |

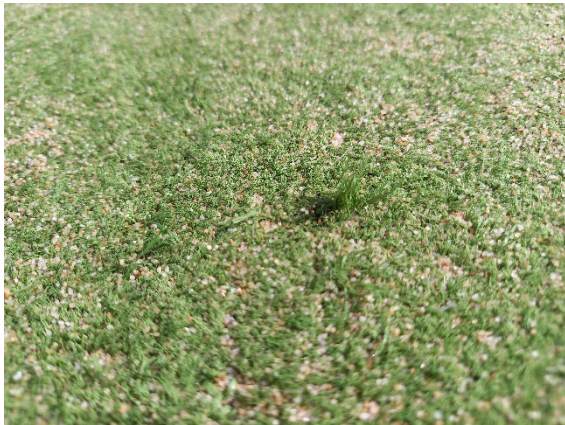
Tijdens de visuele inspectie is geconstateerd dat de vezels onderhevig zijn aan een ongelijkmatige en een overmatige slijtage. Dit uit zich in verschil in lengte van de vezels en de vezelresten die op de toplaag over het veld en in de uitlopen aanwezig zijn, waarbij er sprake is van pulp. Vanwege dit slijtagepatroon is er geen sprake van een uniforme toplaag. Daarnaast is er sprake van organisch materiaal in de toplaag, met name in de uitlopen. Bij een dergelijke slijtage in combinatie met organisch materiaal in de toplaag is het mogelijk dat hierdoor het waterdoorlatend vermogen van de toplaag negatief wordt beïnvloed. Naast een vermindering van de sporttechnische kwaliteit van de toplaag brengt dit het risico met zich mee dat versleten toplaagmateriaal (pulp) zich vanwege het afschot makkelijk laat transporteren tot in en buiten de uitlopen.

Ongelijkmatige slijtage in vezels

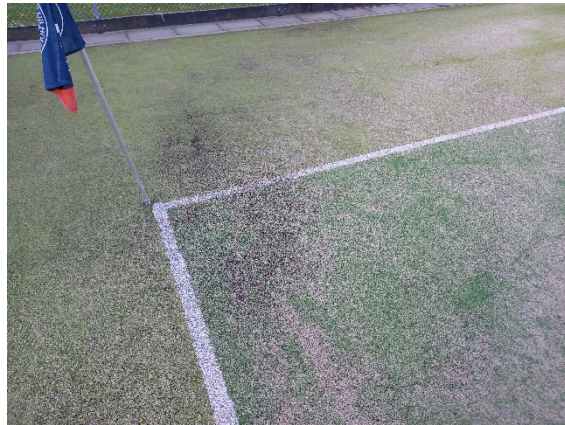
Organisch materiaal in toplaag

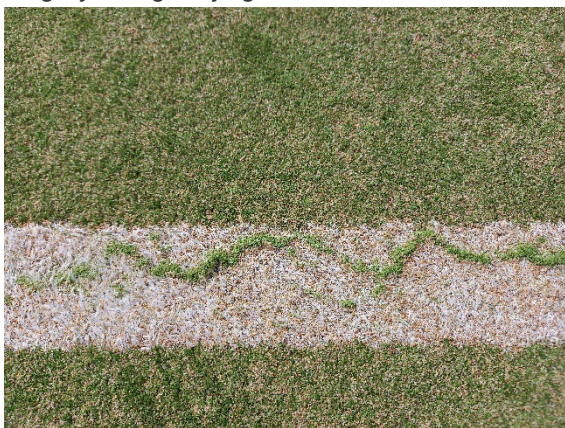
Vezelresten op toplaag

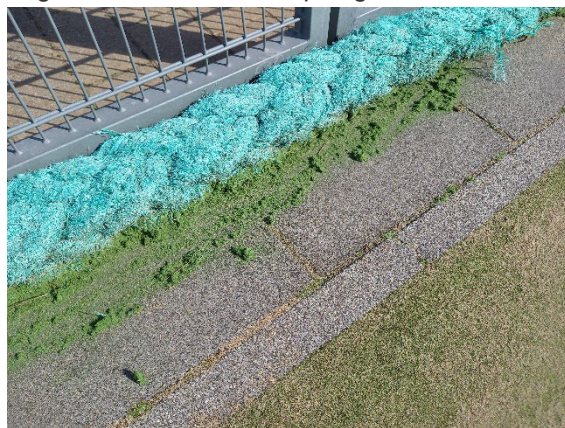
Vezelresten in uitloop (pulp)

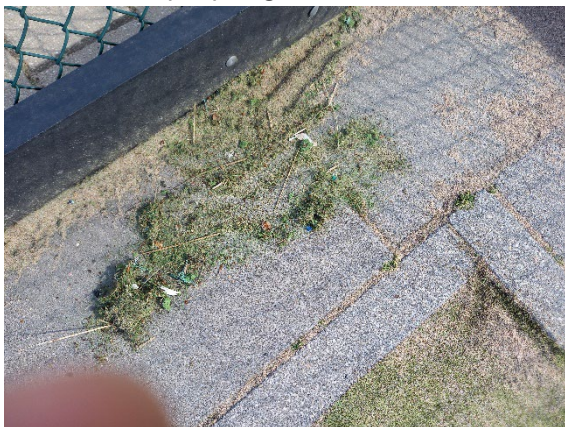
Vezelresten in uitloop

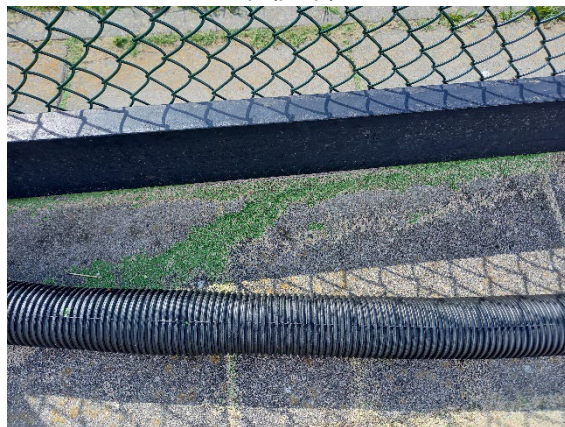
Vezelresten in uitloop (pulp)
