# Hoe toegankelijk is Sporthal De Kruisboog?

Op 15-1-2024 was onze Inspecteur Toegankelijkheid bij u op locatie voor een toegankelijkheidstoets. We willen u hierbij nogmaals van harte bedanken voor de gastvrijheid tijdens deze toets. We hebben de gegevens met zorg verwerkt en delen de tips graag in dit verbetervoorstel.

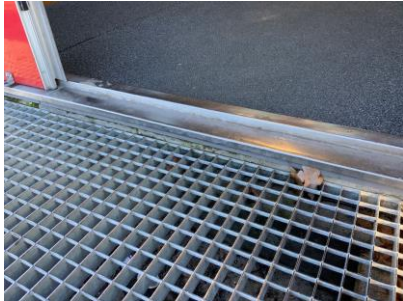
### 1. Er bevindt zich een hoogteverschil van 7cm hoog.

Hierdoor kunnen bezoekers met een scootmobiel, rolstoel of rollator de entree lastig of niet gebruiken.

Verhoog de vloer of bestrating (of indien dat niet mogelijk is zorg voor een drempelhulp) zodat er geen hoogteverschil meer is (of maximaal 3cm). Realiseer een stabiele, nagelvaste hellingbaan met anti-slip, die 300kg kan dragen en een stijgingspercentage heeft van maximaal 24%. De hellingbaan moet over de gehele lengte een vrije breedte hebben van minimaal 90cm. Indien het hoogteverschil zich bij een deur bevindt, dan is de vrije doorgangsbreedte van de hellingbaan of drempelhulp tenminste gelijk aan de vrije doorgangsbreedte van de deur. Indien er onvoldoende ruimte is voor een nagelvaste hellingbaan of drempelhulp, dan is er een losse drempelhulp en een bordje bij de entree met rolstoelsymbool en de tekst 'drempelhulp beschikbaar' aanwezig. Eventueel kan er een bereikbare en bedienbare bel/intercom bij het bordje geïnstalleerd worden waarmee assistentie opgeroepen kan worden zodat de losse drempelhulp geplaatst kan worden.

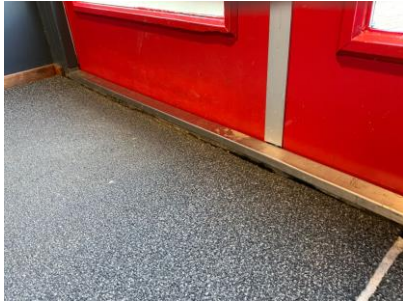
2. Er bevindt zich een hoogteverschil van 4cm hoog.

Hierdoor kunnen bezoekers met een scootmobiel, rolstoel of rollator de entree lastig of niet gebruiken.

Verhoog de vloer of bestrating (of indien dat niet mogelijk is zorg voor een drempelhulp) zodat er geen hoogteverschil meer is (of maximaal 3cm).

Realiseer een stabiele, nagelvaste hellingbaan met anti-slip, die 300kg kan dragen en een stijgingspercentage heeft van maximaal 24%. De hellingbaan moet over de gehele lengte een vrije breedte hebben van minimaal 90cm. Indien het hoogteverschil zich bij een deur bevindt, dan is de vrije doorgangsbreedte van de hellingbaan of drempelhulp tenminste gelijk aan de vrije doorgangsbreedte van de deur. Indien er onvoldoende ruimte is voor een nagelvaste hellingbaan of drempelhulp, dan is er een losse drempelhulp en een bordje bij de entree met rolstoelsymbool en de tekst 'drempelhulp beschikbaar' aanwezig. Eventueel kan er een bereikbare en bedienbare bel/intercom bij het bordje geïnstalleerd worden waarmee assistentie opgeroepen kan worden zodat de losse drempelhulp geplaatst kan worden.

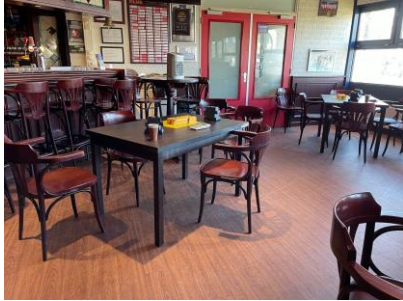
### 3. De tafel heeft een 63cm vrij onderrijdbare hoogte.

Hierdoor kunnen bezoekers met een rolstoel niet optimaal gebruik maken van de tafel.

Zorg ervoor dat 5% (minimaal één) van de tafels voldoet aan de volgende eis: vrij onderrijdbaar met 68cm vrije hoogte, 70cm vrije breedte en 35cm diepte (voor een persoon met rolstoel).

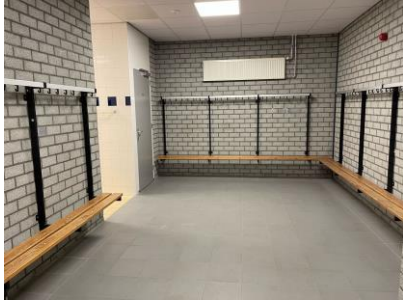
### 4. De kledinghaken bevinden zich op 160cm hoogte.

Hierdoor zijn de kledinghaken niet/lastig te gebruiken voor kleine mensen of bezoekers met een rolstoel.

Zorg dat er ook op 70-135cm hoogte ten minste twee kledinghaken zijn.

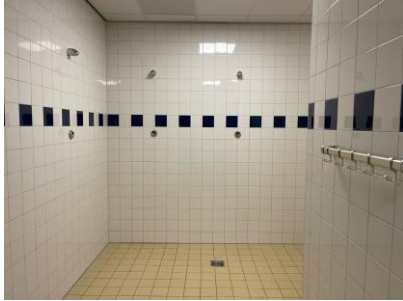
### 5. Er ontbreekt een zitmogelijkheid in de douche.

Hierdoor kunnen bezoekers met een rolstoel of rollator niet of lastig gebruik maken van de douche.

Zorg ervoor dat er ten minste 1 douche uitgevoerd is met een douchestoel of een opklapbaar douchezitje. In geval van een losse douchestoel, zorg ervoor dat deze aanwezig is tijdens het verblijf. U kunt de stoel verwijderen indien het niet nodig is. Overleg met de bezoeker waar de douchestoel geplaatst dient te worden.

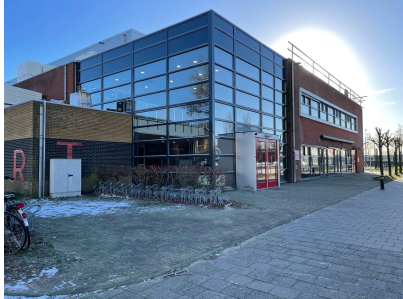
**6. Er ontbreekt een duidelijke aanduiding van de entree van de locatie.**

Hierdoor is het met name voor bezoekers met een visuele beperking onduidelijk waar de entree zich bevindt.

Breng het huisnummer of de naam van de locatie aan op de gevel of op bewegwijzerbordjes in contrasterende kleuren ten opzichte van de achtergrond. Geschikte kleurencombinaties zijn onder andere: wit-zwart, wit-antraciet, geel-blauw, lichtgroen-donkerrood, lichtgroen-zwart. Ongeschikte kleurcombinaties zijn: rood-groen en rood-zwart.

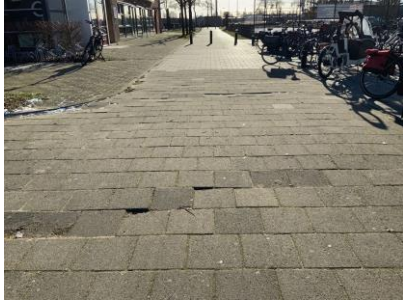
### 7. De route is niet egaal.

Hierdoor kunnen bezoekers met een scootmobiel, rolstoel of rollator en bezoekers die slecht ter been zijn de route lastig overbruggen.

Realiseer een egaal pad.

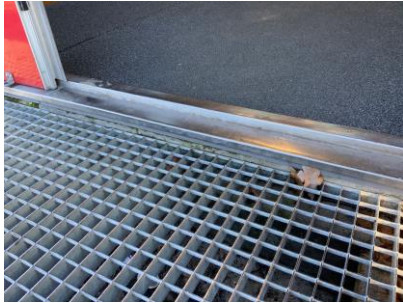
8. Er bevindt zich een hoogteverschil van 7cm hoog.

Hierdoor kunnen bezoekers met een scootmobiel, rolstoel of rollator de entree lastig of niet gebruiken.

Verhoog de vloer of bestrating (of indien dat niet mogelijk is zorg voor een drempelhulp) zodat er geen hoogteverschil meer is (of maximaal 2cm). Realiseer een stabiele, nagelvaste hellingbaan met anti-slip, die 300kg kan dragen en een stijgingspercentage heeft van maximaal 17%. De hellingbaan moet over de gehele lengte een vrije breedte hebben van minimaal 90cm. Indien het hoogteverschil zich bij een deur bevindt, dan is de vrije doorgangsbreedte van de hellingbaan of drempelhulp tenminste gelijk aan de vrije doorgangsbreedte van de deur.

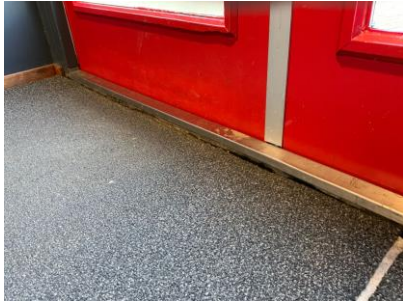
9. Er bevindt zich een hoogteverschil van 4cm hoog.

Hierdoor kunnen bezoekers met een scootmobiel, rolstoel of rollator de entree lastig of niet gebruiken.

Verhoog de vloer of bestrating (of indien dat niet mogelijk is zorg voor een drempelhulp) zodat er geen hoogteverschil meer is (of maximaal 2cm). Realiseer een stabiele, nagelvaste hellingbaan met anti-slip, die 300kg kan dragen en een stijgingspercentage heeft van maximaal 20%. De hellingbaan moet over de gehele lengte een vrije breedte hebben van minimaal 90cm. Indien het hoogteverschil zich bij een deur bevindt, dan is de vrije doorgangsbreedte van de hellingbaan of drempelhulp tenminste gelijk aan de vrije doorgangsbreedte van de deur.

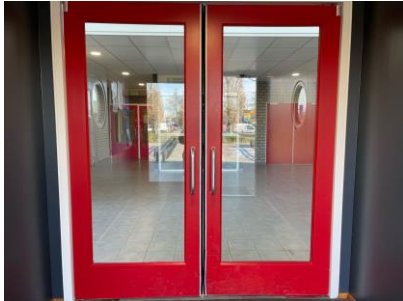
### 10. De deur opent met 6kg trek-/duwkracht.

Hierdoor kunnen bezoekers met een scootmobiel, rolstoel, rollator en bezoekers met beperkte arm-/handfunctie de deur moeilijk zelfstandig openen.

Zorg ervoor dat de deur zelfstandig geopend kan worden. Hiervoor zijn verschillende opties (overleg met de beheerder of contactpersoon van de locatie over de daadwerkelijke uitvoering):

1. Indien er een deurdranger aanwezig is, onderzoek of de openingsweerstand zo licht mogelijk afgesteld kan worden waardoor de trek-/duwkracht maximaal 4kg is. Houd hierbij rekening met brandveiligheid en compartimentering van het gebouw.

2. Plaats een magnetische deurstop en zorg ervoor dat de deur tijdens openingstijden geopend is. De magneetstop kan gekoppeld worden aan een brandveiligheidssysteem, waardoor de deur bij brand kan sluiten. Doe dit altijd in overleg met de brandweer.

3. Installeer een mechanische deurdranger waarbij de openingsweerstand zo licht mogelijk afgesteld kan worden, waardoor de trek-/duwkracht maximaal 4kg is. Houd hierbij rekening met brandveiligheid en compartimentering van het gebouw.

4. Installeer een automatische deurdranger. Indien deze aangestuurd wordt met één of meerdere bedieningsknoppen, zorg dan dat de bedienhoogte hiervan 70-135cm is. Indien nodig zorg dat er bij de installatie rekening wordt gehouden met het brandveiligheidssysteem en toegangscontrole systeem.

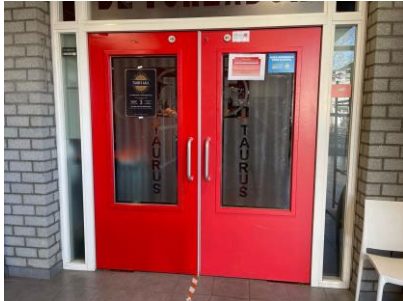
### 11. De deur opent met 6kg trek-/duwkracht.

Hierdoor kunnen bezoekers met een scootmobiel, rolstoel, rollator en bezoekers met beperkte arm-/handfunctie de deur moeilijk zelfstandig openen.

Zorg ervoor dat de deur zelfstandig geopend kan worden. Hiervoor zijn verschillende opties (overleg met de beheerder of contactpersoon van de locatie over de daadwerkelijke uitvoering):

1. Indien er een deurdranger aanwezig is, onderzoek of de openingsweerstand zo licht mogelijk afgesteld kan worden waardoor de trek-/duwkracht maximaal 4kg is. Houd hierbij rekening met brandveiligheid en compartimentering van het gebouw.

2. Plaats een magnetische deurstop en zorg ervoor dat de deur tijdens openingstijden geopend is. De magneetstop kan gekoppeld worden aan een brandveiligheidssysteem, waardoor de deur bij brand kan sluiten. Doe dit altijd in overleg met de brandweer.

3. Installeer een mechanische deurdranger waarbij de openingsweerstand zo licht mogelijk afgesteld kan worden, waardoor de trek-/duwkracht maximaal 4kg is. Houd hierbij rekening met brandveiligheid en compartimentering van het gebouw.

4. Installeer een automatische deurdranger. Indien deze aangestuurd wordt met één of meerdere bedieningsknoppen, zorg dan dat de bedienhoogte hiervan 70-135cm is. Indien nodig zorg dat er bij de installatie rekening wordt gehouden met het brandveiligheidssysteem en toegangscontrole systeem.

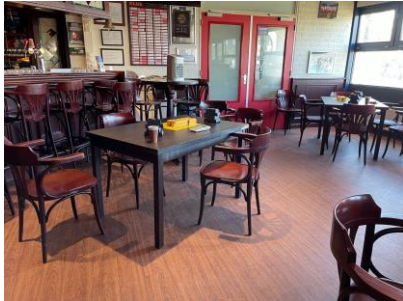
**12. De tafel heeft een 63cm vrij onderrijdbare hoogte.**

Hierdoor kunnen bezoekers met een rolstoel niet optimaal gebruik maken van de tafel.

Zorg ervoor dat 5% (minimaal één) van de tafels voldoet aan de volgende eis: vrij onderrijdbaar met 70cm vrije hoogte, 70cm vrije breedte en 35cm diepte (voor een persoon met rolstoel).

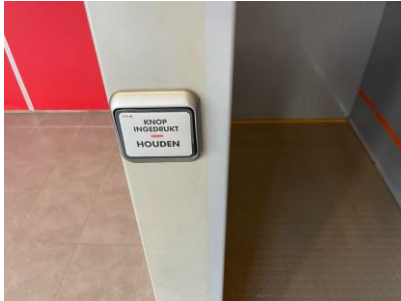
### 13. Er ontbreekt reliëf op het oproeppaneel.

Hierdoor kunnen bezoekers met een visuele beperking geen gebruik maken van het oproeppaneel.

Breng bordjes met reliëfletters aan op of naast de knoppen van het oproeppaneel. Zorg ervoor dat de letterhoogte 15 tot 55mm hoog en het reliëf tussen 1 en 1,5mm dik is. Het is ook mogelijk om de letters of cijfers uit te frezen. Hiervoor gelden dezelfde eisen m.b.t. hoogte en dikte (diepte).

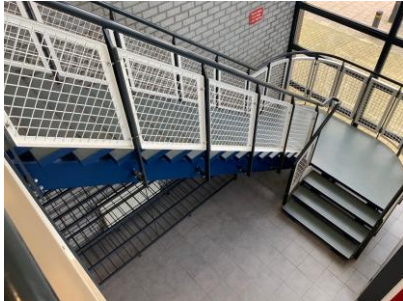
### 14. Er ontbreekt een evacuatiestoel/-matras.

Hierdoor kunnen bezoekers met een rolstoel niet veilig vluchten bij calamiteiten.

Zorg dat er minimaal één evacuatiematras per gebouw beschikbaar is. Plaats deze bij de vluchtrap of bij de BHV-hulpmiddelen. De aanwezige trap moet dan wel toegankelijk zijn voor gebruik met deze matras. Spiltrappen, smalle trappen en trappen met een kwart- of halfrond erin zijn hiervoor niet geschikt. In dat geval is een evacuatiestoel een optie. Integreer het gebruik van de evacuatiematras of evacuatiestoel in de bedrijfshulpverleningsorganisatie, alsmede in BHV trainingen en oefeningen en bezoekersbeheer.

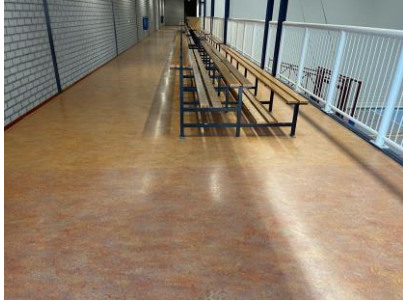
**15. Er ontbreekt een bordje met tekst en/of rolstoelsymbool bij de rolstoelplaats.**

Hierdoor is het onduidelijk dat de plaats(en) gereserveerd zijn voor bezoekers met een rolstoel.

Zorg ervoor dat de rolstoelplaats(en) duidelijk herkenbaar is (zijn) met een bordje met tekst en/of een rolstoelsymbool. Dit is niet van toepassing als er sprake is van vaste plaatsen die gereserveerd kunnen worden in de ticketverkoop. Het is ook niet van toepassing als er assistentie aanwezig is om (indien gewenst) iemand te begeleiden naar de rolstoelplaats.

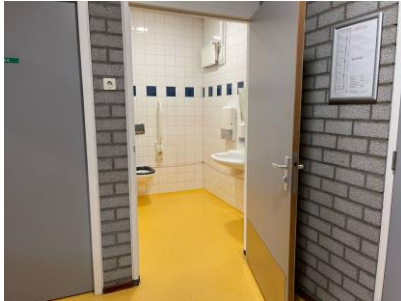
**16. De deur heeft geen beugel of deze bevindt zich aan de verkeerde kant.**

Hierdoor kunnen bezoekers in een rolstoel moeilijk de deur achter zich dichttrekken.

Plaats een beugel op de binnenzijde van de deur en over de gehele breedte van de deur op 75-95cm hoogte. Aanbevolen is een beugel die met de hand goed omvatbaar is, maximaal 8cm uitsteekt ten opzichte van de deur en zo dicht mogelijk aan de scharnierzijde van de deur bevestigd is.

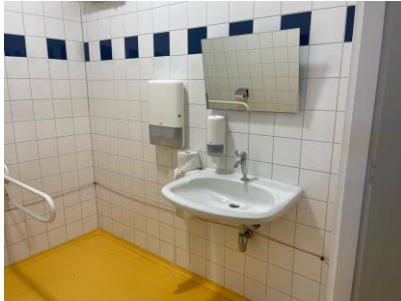
**17. De kantelspiegel biedt geen/onvoldoende zicht op 120cm ooghoogte en/of is niet verstelbaar door de bezoeker.**

Hierdoor hebben niet alle bezoekers de mogelijkheid om de spiegel te gebruiken.

Verplaats de kantelbare spiegel zodat een bezoeker in een rolstoel erbij kan en de spiegel kan kantelen of plaats een nieuwe spiegel. De onderzijde van de spiegel moet zich bevinden op max. 100cm hoogte en de bovenzijde op min. 150cm hoogte.

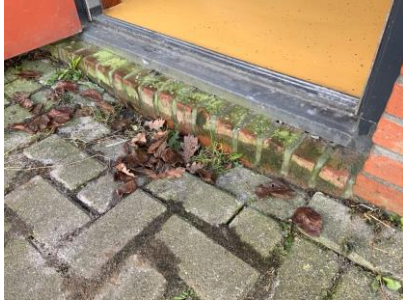
18. Er bevindt zich een drempel van 11cm hoog.

Hierdoor kunnen bezoekers met een scootmobiel, rolstoel of rollator de nooduitgang lastig of niet gebruiken.

Verhoog de vloer of bestrating of zorg voor een hellingbaan zodat er geen hoogteverschil meer is (of maximaal 3cm). Realiseer een stabiele, nagelvaste hellingbaan met anti-slip, die 300kg kan dragen en een stijgingspercentage heeft van maximaal 21%. De hellingbaan moet over de gehele lengte een vrije breedte hebben van minimaal 90cm. Indien het hoogteverschil zich bij een deur bevindt, dan is de vrije doorgangsbreedte van de hellingbaan of drempelhulp tenminste gelijk aan de vrije doorgangsbreedte van de deur.

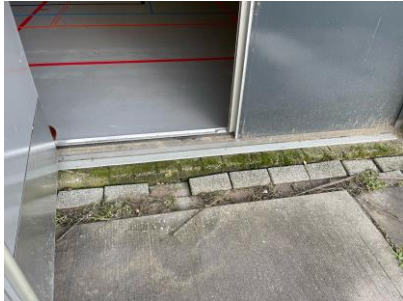
19. Er bevindt zich een drempel van 7cm hoog.

Hierdoor kunnen bezoekers met een scootmobiel, rolstoel of rollator de nooduitgang lastig of niet gebruiken.

Verhoog de vloer of bestrating (of indien dat niet mogelijk is zorg voor een drempelhulp) zodat er geen hoogteverschil meer is (of maximaal 3cm). Realiseer een stabiele, nagelvaste hellingbaan met anti-slip, die 300kg kan dragen en een stijgingspercentage heeft van maximaal 24%. De hellingbaan moet over de gehele lengte een vrije breedte hebben van minimaal 90cm. Indien het hoogteverschil zich bij een deur bevindt, dan is de vrije doorgangsbreedte van de hellingbaan of drempelhulp tenminste gelijk aan de vrije doorgangsbreedte van de deur.

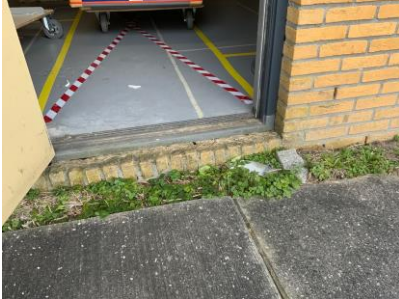
21. Er bevindt zich een drempel van 14cm hoog.

Hierdoor kunnen bezoekers met een scootmobiel, rolstoel of rollator de nooduitgang lastig of niet gebruiken.

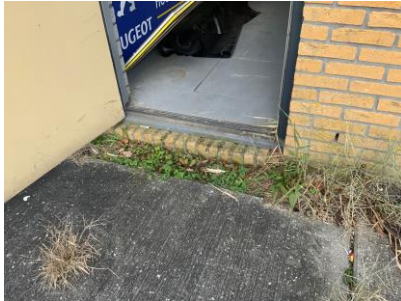
22. Er bevindt zich een drempel van 14cm hoog.

Hierdoor kunnen bezoekers met een scootmobiel, rolstoel of rollator de nooduitgang lastig of niet gebruiken.

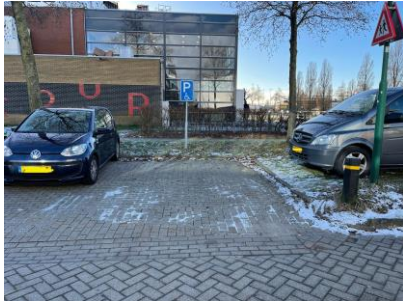
### 24. Er ontbreekt markering rondom de gehandicaptenparkeerplaats.

Hierdoor is het voor bezoekers niet duidelijk hoe zij de auto moeten parkeren en wordt door andere auto's mogelijk geen rekening gehouden met de ruimte die nodig is om in- en uit te stappen.

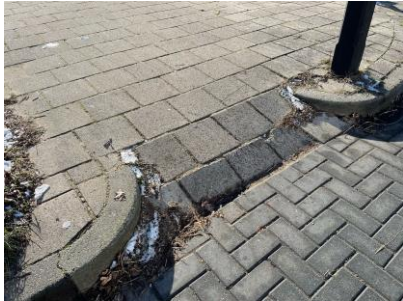
**25. Het opritje heeft een stijgingspercentage van 37%.**

Hierdoor is het opritje niet/lastig te gebruiken voor bezoekers met een scooter, rolstoel of rollator en voor bezoekers die slecht ter been zijn.

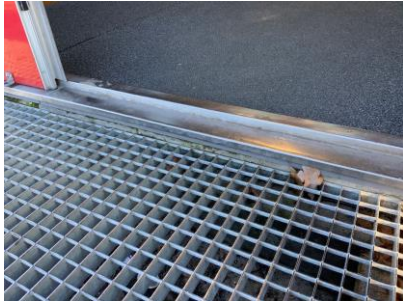
**26. Er bevindt zich een hoogteverschil van 7cm hoog.**

Hierdoor kunnen bezoekers met een scootmobiel, rolstoel of rollator de entree lastig of niet gebruiken.

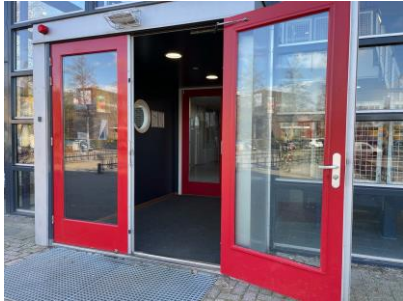
**27. De glazen deur bevat geen hoog contrasterende markering of de markering zit niet op de juiste hoogte.**

Hierdoor ontstaat er botsgevaar voor met name slechtziende bezoekers.

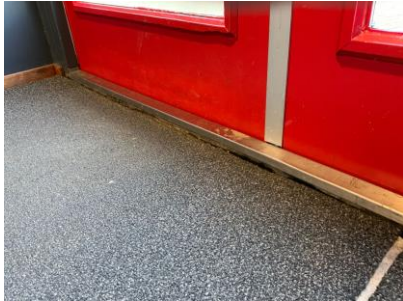
**28. Er bevindt zich een hoogteverschil van 4cm hoog.**

Hierdoor kunnen bezoekers met een scootmobiel, rolstoel of rollator de entree lastig of niet gebruiken.

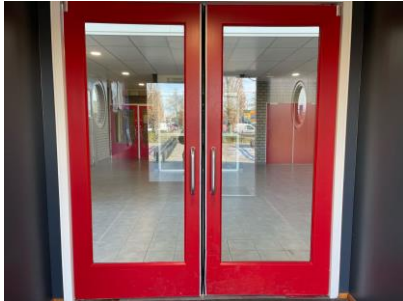
**29. De glazen deur bevat geen hoog contrasterende markering of de markering zit niet op de juiste hoogte.**

Hierdoor ontstaat er botsgevaar voor met name slechtziende bezoekers.

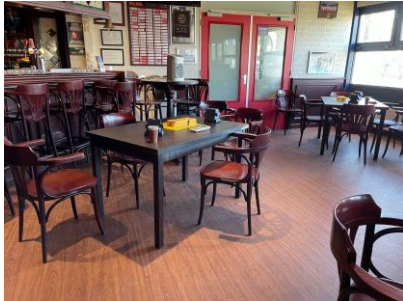
**30. De tafel heeft een 63cm vrij onderrijdbare hoogte.**

Hierdoor kunnen bezoekers met een rolstoel niet optimaal gebruik maken van de tafel.

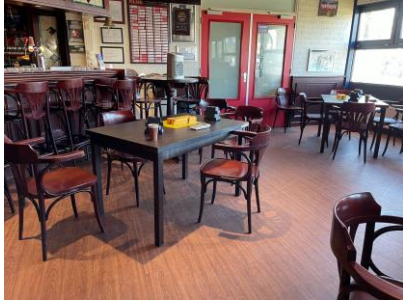
### 31. Er ontbreken stoelen zonder armleuningen.

Hierdoor zijn de zitplaatsen niet integraal toegankelijk voor mensen met obesitas.

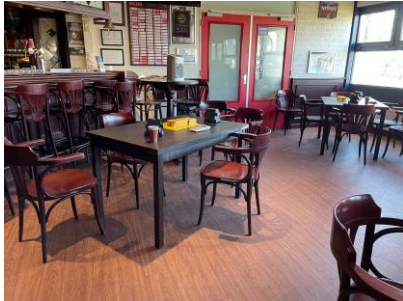
### 32. De tafel is onvoldoende verlicht.

Hierdoor is deze lastig bruikbaar voor met name slechtziende bezoekers.

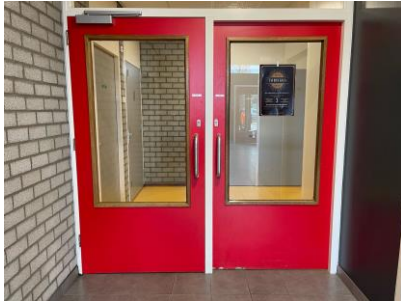
**33. De glazen deur bevat geen hoog contrasterende markering of de markering zit niet op de juiste hoogte.**

Hierdoor ontstaat er botsgevaar voor met name slechtziende bezoekers.

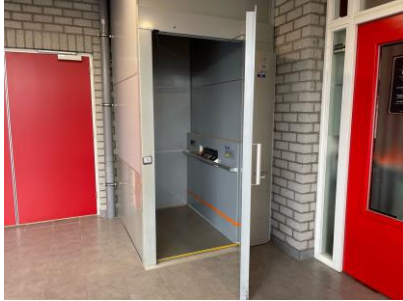
### 34. De liftdeur is niet automatisch.

Hierdoor is het voor bezoekers met een scootmobiel, rolstoel of rollator lastig om de lift te betreden.

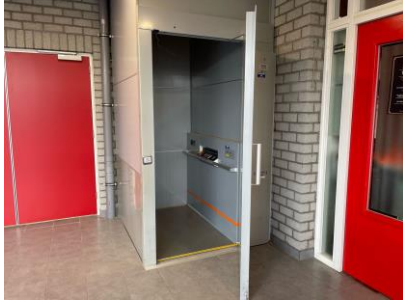
35. Er ontbreekt een akoestische verdiepingsmelder in de lift.

Hierdoor kunnen bezoekers met een visuele beperking niet zelfstandig gebruik maken van de lift.

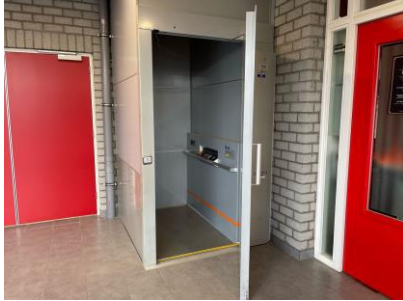
### 36. De liftcabine heeft te zwakke verlichting.

Hierdoor kunnen slechtziende bezoekers zich moeilijk oriënteren.

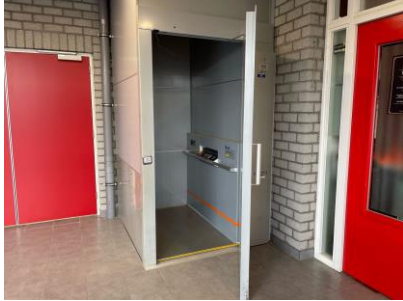
**37. De periodieke liftkeuring is niet meer geldig.**

Hierdoor is de lift mogelijk niet veilig voor gebruikers.

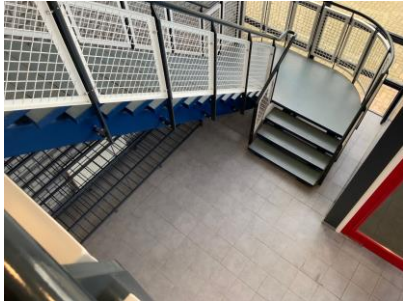
**38. Er ontbreekt hoog contrasterende markering op de traptreden.**

Hierdoor is er valgevaar voor met name slechtziende bezoekers.

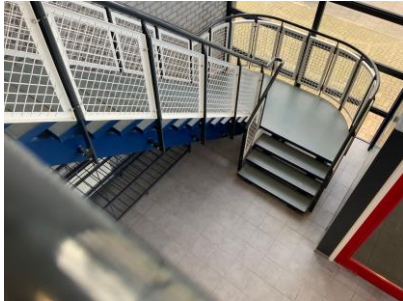
39. Het is een open trap.

Hierdoor ontstaat valgevaar voor bezoekers die slecht ter been zijn en bezoekers met een visuele beperking.

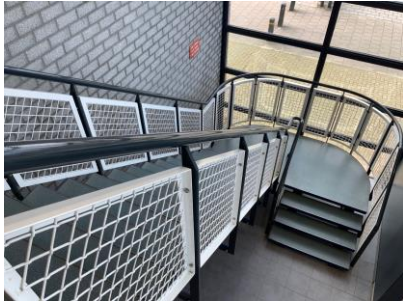
40. De bovenzijde van de leuning bevindt zich op 98cm.

Hierdoor kunnen bezoekers die slecht ter been zijn en bezoekers met een visuele beperking de trap lastig of niet gebruiken.

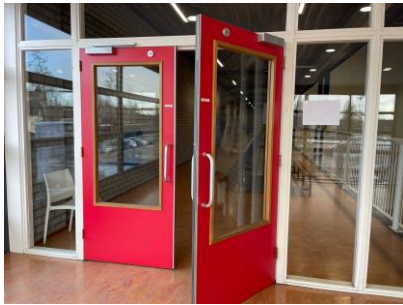
**42. De glazen deur bevat geen hoog contrasterende markering of de markering zit niet op de juiste hoogte.**

Hierdoor ontstaat er botsgevaar voor met name slechtziende bezoekers.

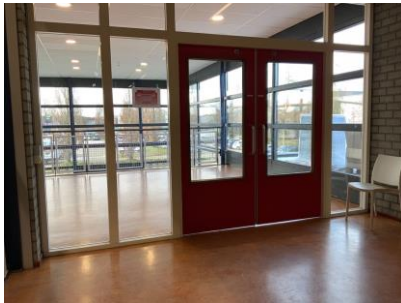
**43. De glazen wand bevat geen hoog contrasterende markering of de markering zit niet op de juiste hoogte.**

Hierdoor ontstaat er botsgevaar voor met name slechtziende bezoekers.

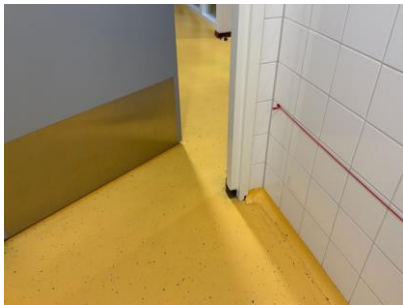
**44. De vrije opstelruimte aan de duwzijde van de deur is 17cm breed.**

Hierdoor is het lastig voor bezoekers met een scootmobiel, rolstoel of rollator om de deur zelfstandig te openen.

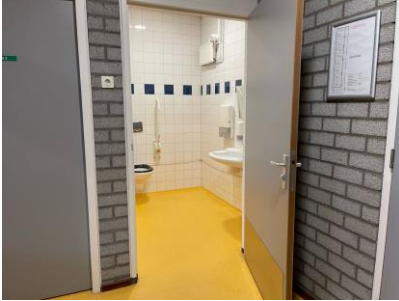
**45. Er wordt niet binnen 2 minuten gereageerd op het alarmkoord.**

Hierdoor kunnen bezoekers met een beperking bij noodsituaties geen hulp krijgen.

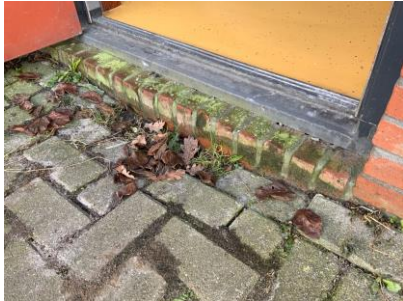
46. Er bevindt zich een drempel van 11cm hoog.

Hierdoor kunnen bezoekers met een scootmobiel, rolstoel of rollator de nooduitgang lastig of niet gebruiken.

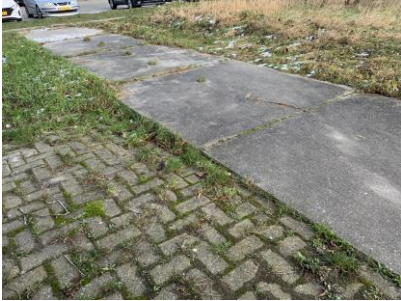
**47. De route vanaf de nooduitgang is niet egaal.**

Hierdoor kunnen bezoekers met een scootmobiel, rolstoel of rollator en bezoekers die slecht ter been zijn de openbare weg lastig bereiken.

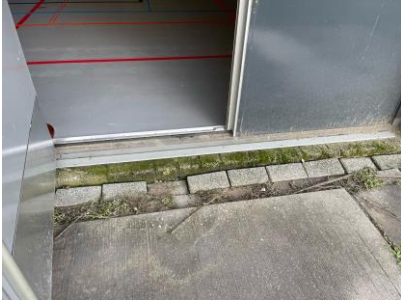
48. Er bevindt zich een drempel van 7cm hoog.

Hierdoor kunnen bezoekers met een scootmobiel, rolstoel of rollator de nooduitgang lastig of niet gebruiken.

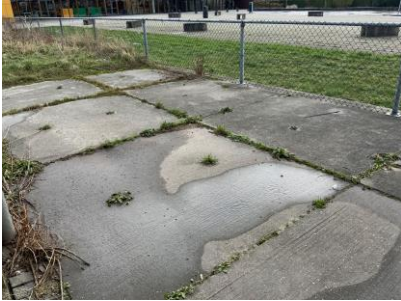
49. De route vanaf de nooduitgang is niet egaal.

Hierdoor kunnen bezoekers met een scootmobiel, rolstoel of rollator en bezoekers die slecht ter been zijn de openbare weg lastig bereiken.

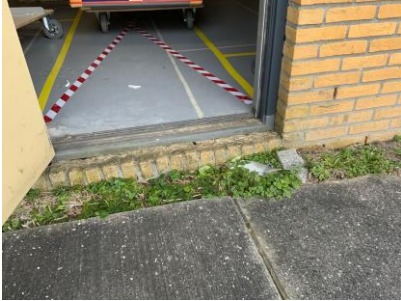
50. Er bevindt zich een drempel van 14cm hoog.

Hierdoor kunnen bezoekers met een scootmobiel, rolstoel of rollator de nooduitgang lastig of niet gebruiken.

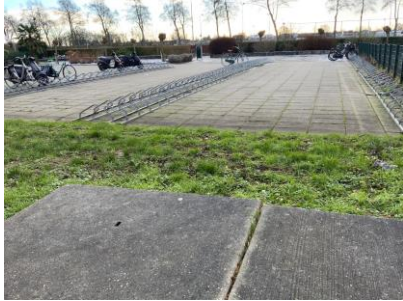
**51. De route vanaf de nooduitgang is niet verhard.**

Hierdoor kunnen bezoekers met een scootmobiel, rolstoel of rollator en bezoekers die slecht ter been zijn de openbare weg lastig bereiken.

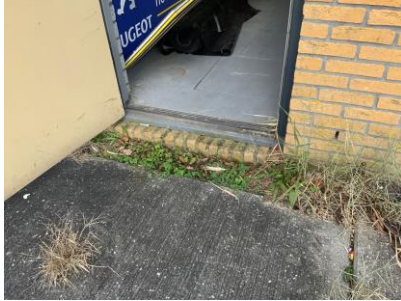
52. Er bevindt zich een drempel van 14cm hoog.

Hierdoor kunnen bezoekers met een scootmobiel, rolstoel of rollator de nooduitgang lastig of niet gebruiken.

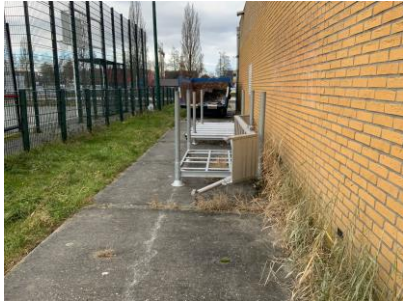
53. Er bevinden zich obstakels (die niet nagelvast zijn) op de route.

Hierdoor is de nooduitgang lastig of niet te bereiken voor bezoekers met een scootmobiel, rolstoel of rollator en voor bezoekers die slecht ter been zijn en bezoekers met een visuele beperking.
