# Hoe toegankelijk is SCC Schoneveld ?

Op 15-1-2024 was onze Inspecteur Toegankelijkheid bij u op locatie voor een toegankelijkheidstoets. We willen u hierbij nogmaals van harte bedanken voor de gastvrijheid tijdens deze toets. We hebben de gegevens met zorg verwerkt en delen de tips graag in dit verbetervoorstel.

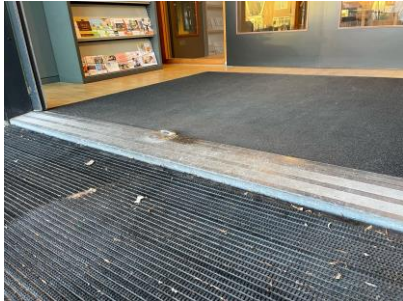
## De entree - Drempel

### 1. Er bevindt zich een hoogteverschil van 4cm hoog.

Hierdoor kunnen bezoekers met een scootmobiel, rolstoel of rollator de entree lastig of niet gebruiken.

Verhoog de vloer of bestrating (of indien dat niet mogelijk is zorg voor een drempelhulp) zodat er geen hoogteverschil meer is (of maximaal 3cm).

Realiseer een stabiele, nagelvaste hellingbaan met anti-slip, die 300kg kan dragen en een stijgingspercentage heeft van maximaal 24%. De hellingbaan moet over de gehele lengte een vrije breedte hebben van minimaal 90cm. Indien het hoogteverschil zich bij een deur bevindt, dan is de vrije doorgangsbreedte van de hellingbaan of drempelhulp tenminste gelijk aan de vrije doorgangsbreedte van de deur. Indien er onvoldoende ruimte is voor een nagelvaste hellingbaan of drempelhulp, dan is er een losse drempelhulp en een bordje bij de entree met rolstoelsymbool en de tekst 'drempelhulp beschikbaar' aanwezig. Eventueel kan er een bereikbare en bedienbare bel/intercom bij het bordje geïnstalleerd worden waarmee assistentie opgeroepen kan worden zodat de losse drempelhulp geplaatst kan worden.

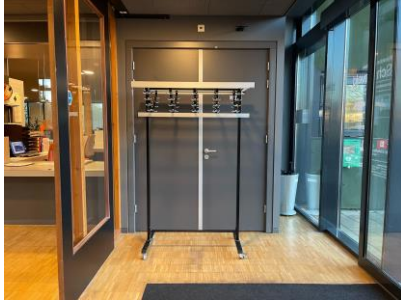
## De garderobe met kledinghaakjes - Garderobe

2. De kledinghaakjes bevinden zich op 153cm hoogte.

Hierdoor zijn de kledinghaakjes niet/lastig te gebruiken voor kleine mensen of bezoekers met een rolstoel.

Zorg dat er ook op 70-135cm hoogte ten minste twee kledinghaken zijn.

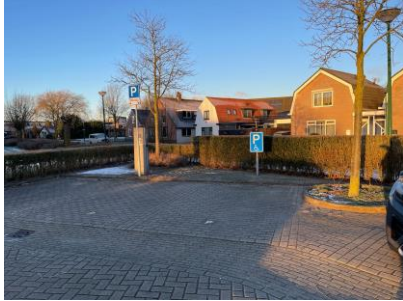
## De parkeervoorziening - Haakse GPP

### 3. Er ontbreekt markering rondom de gehandicaptenparkeerplaats.

Hierdoor is het voor bezoekers niet duidelijk hoe zij de auto moeten parkeren en wordt door andere auto's mogelijk geen rekening gehouden met de ruimte die nodig is om in- en uit te stappen.

Zorg voor een duidelijke afbakening van het parkeervlak t.o.v. de omliggende bestrating d.m.v. lijnen (breedte minimaal 10cm) en/of een vlak met contrastwaarde van 0,3 t.o.v. de aansluitende bestrating.

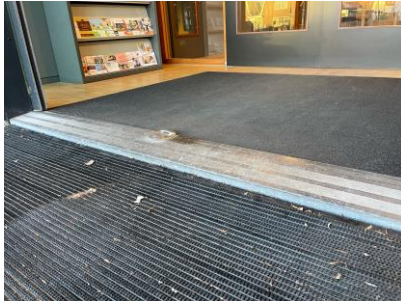
## De entree - Drempel

**4. Er bevindt zich een hoogteverschil van 4cm hoog.**

Hierdoor kunnen bezoekers met een scootmobiel, rolstoel of rollator de entree lastig of niet gebruiken.

Verhoog de vloer of bestrating (of indien dat niet mogelijk is zorg voor een drempelhulp) zodat er geen hoogteverschil meer is (of maximaal 2cm). Realiseer een stabiele, nagelvaste hellingbaan met anti-slip, die 300kg kan dragen en een stijgingspercentage heeft van maximaal 20%. De hellingbaan moet over de gehele lengte een vrije breedte hebben van minimaal 90cm. Indien het hoogteverschil zich bij een deur bevindt, dan is de vrije doorgangsbreedte van de hellingbaan of drempelhulp tenminste gelijk aan de vrije doorgangsbreedte van de deur.

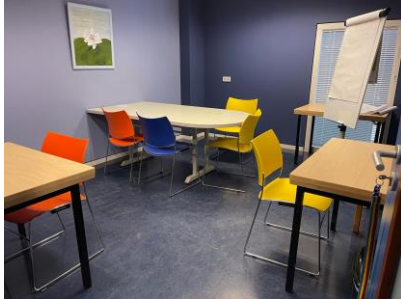
## De spreekkamer en cursusruimte 1 & 2 - Ruimte

### 5. Er zijn onvoldoende stoelen met rug- en armleuningen.

Hierdoor hebben bezoekers die slecht ter been zijn onvoldoende steun bij het zitten en opstaan.

Zorg ervoor dat minimaal 5% van de stoelen voor bezoekers (bij minder dan 20 stoelen, minimaal één) stoelen zijn met rug- en armleuningen. Let op; Dit geldt per functie in een ruimte.

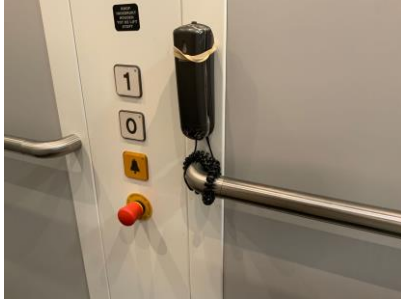
## De muziekruimte 1 t/m 4 - Lift

### 6. Er ontbreekt reliëf op het bedienpaneel.

Hierdoor kunnen bezoekers met een visuele beperking geen gebruik maken van het bedienpaneel.

Breng bordjes met reliëfletters aan op of naast de knoppen van het bedieningspaneel. Zorg ervoor dat de letterhoogte 15 tot 55mm hoog en het reliëf tussen 1 en 1,5mm dik is. Het is ook mogelijk om de letters of cijfers uit te frezen. Hiervoor gelden dezelfde eisen m.b.t. hoogte en dikte (diepte).

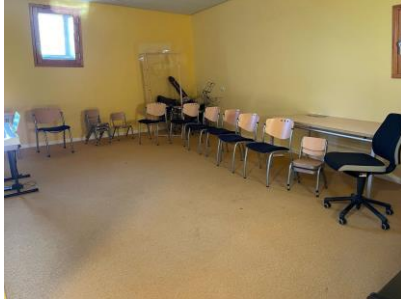
## De muziekruimte 1 t/m 4 - Ruimte

**8. Er zijn onvoldoende stoelen met rug- en armleuningen.**

Hierdoor hebben bezoekers die slecht ter been zijn onvoldoende steun bij het zitten en opstaan.

Zorg ervoor dat minimaal 5% van de stoelen voor bezoekers (bij minder dan 20 stoelen, minimaal één) stoelen zijn met rug- en armleuningen. Let op; Dit geldt per functie in een ruimte.

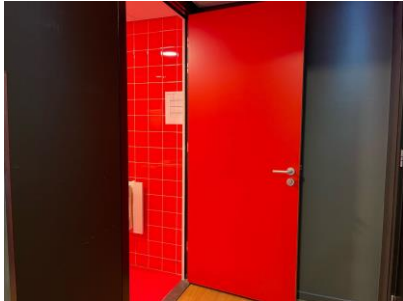
## Het rolstoelvriendelijk toilet

**9. De deur heeft geen beugel of deze bevindt zich aan de verkeerde kant.**

Hierdoor kunnen bezoekers in een rolstoel moeilijk de deur achter zich dichttrekken.

Plaats een beugel op de binnenzijde van de deur en over de gehele breedte van de deur op 75-95cm hoogte. Aanbevolen is een beugel die met de hand goed omvatbaar is, maximaal 8cm uitsteekt ten opzichte van de deur en zo dicht mogelijk aan de scharnierzijde van de deur bevestigd is.

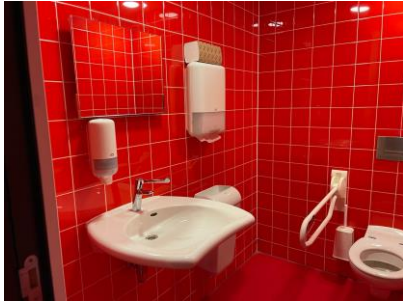
## Het rolstoelvriendelijk toilet

**10. De kantelspiegel biedt geen/onvoldoende zicht op 120cm ooghoogte en/of is niet verstelbaar door de bezoeker.**

Hierdoor hebben niet alle bezoekers de mogelijkheid om de spiegel te gebruiken.

Verplaats de kantelbare spiegel zodat een bezoeker in een rolstoel erbij kan en de spiegel kan kantelen of plaats een nieuwe spiegel. De onderzijde van de spiegel moet zich bevinden op max. 100cm hoogte en de bovenzijde op min. 150cm hoogte.

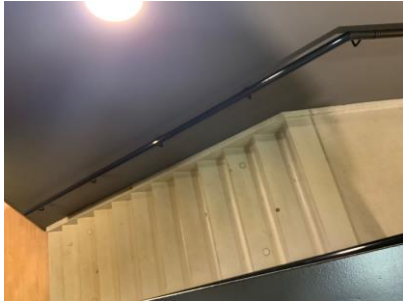
## De nooduitgang vanuit de bovenverdieping - Trap

**11. Er bevindt zich een hoogteverschil van 51cm of hoger.**

Hierdoor kunnen bezoekers met een scootmobiel, rolstoel of rollator de nooduitgang lastig of niet gebruiken.

Bij hoogteverschillen van meer dan 25cm is het toegestaan om te zorgen voor een evacuatiematras om het hoogteverschil op de route te overbruggen. Deze matrassen zijn te gebruiken bij rechte trappen. Integreer het gebruik van de evacuatiematras in de bedrijfshulpverleningsorganisatie, alsmede in BHV trainingen en oefeningen en bezoekersbeheer.

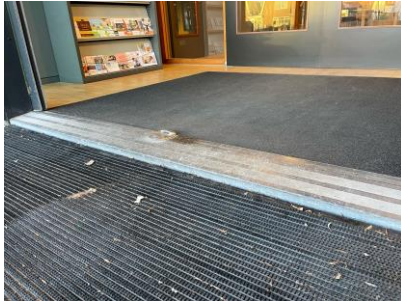
## De entree - Drempel

**12. Er bevindt zich een hoogteverschil van 4cm hoog.**

Hierdoor kunnen bezoekers met een scootmobiel, rolstoel of rollator de entree lastig of niet gebruiken.

Verhoog de vloer of bestrating (of indien dat niet mogelijk is zorg voor een drempelhulp) zodat er geen hoogteverschil meer is (of maximaal 2cm). Realiseer een stabiele, nagelvaste hellingbaan met anti-slip, die 300kg kan dragen en een stijgingspercentage heeft van maximaal 20%. De hellingbaan moet over de gehele lengte een vrije breedte hebben van minimaal 120cm, aanbevolen is 180cm. Indien het hoogteverschil zich bij een deur bevindt, dan is de vrije doorgangsbreedte van de hellingbaan of drempelhulp tenminste gelijk aan de vrije doorgangsbreedte van de deur.

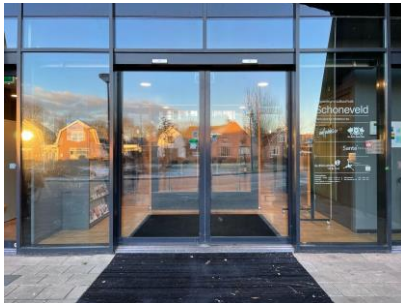
## De entree - Automatische toegangsdeur naar entreedeur

**13. De glazen deur bevat geen hoog contrasterende markering of de markering zit niet op de juiste hoogte.**

Hierdoor ontstaat er botsgevaar voor met name slechtziende bezoekers.

Breng waarschuwingsmarkering aan op het glas, welke contrasterend is ten opzichte van de achtergrond. Deze markering dient aan de volgende voorwaarden te voldoen:

2 banen, tussen 90 tot 100cm en tussen 150 en 160cm hoogte;

7,5 cm hoge contrasterende markering over de volledige breedte van het glas of

15cm hoge contrasterende markering over 50% van de breedte van het glas;

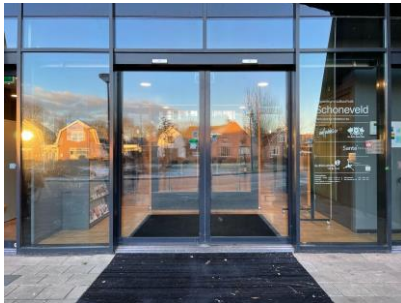
## De entree - Automatische toegangsdeur naar entreedeur

**14. De glazen wand bevat geen hoog contrasterende markering of de markering zit niet op de juiste hoogte.**

Hierdoor ontstaat er botsgevaar voor met name slechtziende bezoekers.

Breng waarschuwingsmarkering aan op het glas, welke contrasterend is ten opzichte van de achtergrond. Deze markering dient aan de volgende voorwaarden te voldoen:

2 banen, tussen 90 tot 100cm en tussen 150 en 160cm hoogte;

7,5 cm hoge contrasterende markering over de volledige breedte van het glas of

15cm hoge contrasterende markering over 50% van de breedte van het glas;

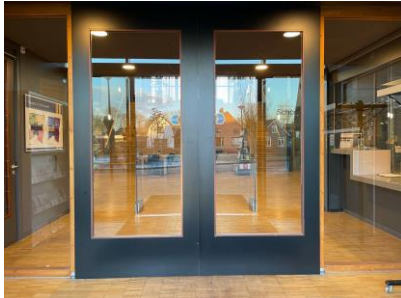
## De entree - Automatische tussendeur

**15. De glazen deur bevat geen hoog contrasterende markering of de markering zit niet op de juiste hoogte.**

Hierdoor ontstaat er botsgevaar voor met name slechtziende bezoekers.

Breng waarschuwingsmarkering aan op het glas, welke contrasterend is ten opzichte van de achtergrond. Deze markering dient aan de volgende voorwaarden te voldoen:

2 banen, tussen 90 tot 100cm en tussen 150 en 160cm hoogte;

7,5 cm hoge contrasterende markering over de volledige breedte van het glas of

15cm hoge contrasterende markering over 50% van de breedte van het glas;

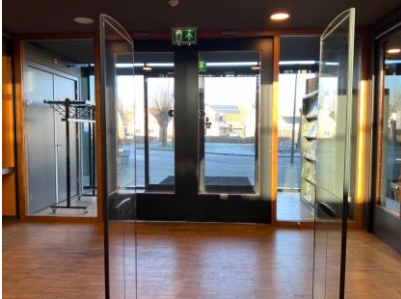
## De entree - Automatische tussendeur

**16. De glazen wand bevat geen hoog contrasterende markering of de markering zit niet op de juiste hoogte.**

Hierdoor ontstaat er botsgevaar voor met name slechtziende bezoekers.

Breng waarschuwingsmarkering aan op het glas, welke contrasterend is ten opzichte van de achtergrond. Deze markering dient aan de volgende voorwaarden te voldoen:

2 banen, tussen 90 tot 100cm en tussen 150 en 160cm hoogte;

7,5 cm hoge contrasterende markering over de volledige breedte van het glas of

15cm hoge contrasterende markering over 50% van de breedte van het glas;

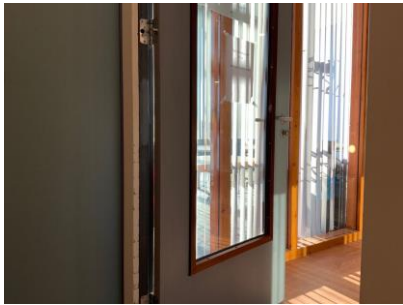
## De spreekkamer en cursusruimte 1 & 2 - Handmatige tussendeur

**17. De glazen deur bevat geen hoog contrasterende markering of de markering zit niet op de juiste hoogte.**

Hierdoor ontstaat er botsgevaar voor met name slechtziende bezoekers.

Breng waarschuwingsmarkering aan op het glas, welke contrasterend is ten opzichte van de achtergrond. Deze markering dient aan de volgende voorwaarden te voldoen:

2 banen, tussen 90 tot 100cm en tussen 150 en 160cm hoogte;

7,5 cm hoge contrasterende markering over de volledige breedte van het glas of

15cm hoge contrasterende markering over 50% van de breedte van het glas;

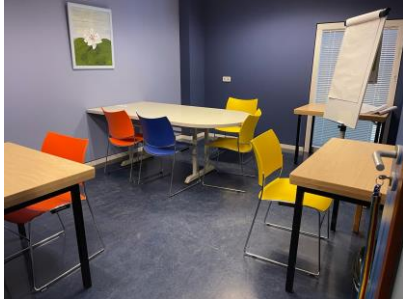
## De spreekkamer en cursusruimte 1 & 2 - Ruimte

18. Er zijn onvoldoende stoelen met rug- en armleuningen.

Hierdoor hebben bezoekers die slecht ter been zijn onvoldoende steun bij het zitten en opstaan.

Zorg ervoor dat minimaal 5% van de stoelen voor bezoekers (bij minder dan 20 stoelen, minimaal één) stoelen zijn met rug- en armleuningen **EN** de stoelen dienen een zithoogte te hebben tussen 45 en 50cm. Let op; Dit geldt per functie in een ruimte.

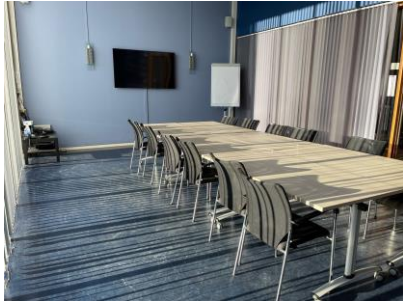
## De Lenstrazaal - Ruimte

### 19. Er ontbreken stoelen zonder armleuningen.

Hierdoor zijn de zitplaatsen niet integraal toegankelijk voor mensen met obesitas.

Zorg ervoor dat minimaal 5% van de stoelen voor bezoekers (bij minder dan 20 stoelen, minimaal één) stoelen zijn zonder armleuningen. De stoelen dienen een zithoogte te hebben tussen 45 en 50cm. Let op; Dit geldt per functie in een ruimte.

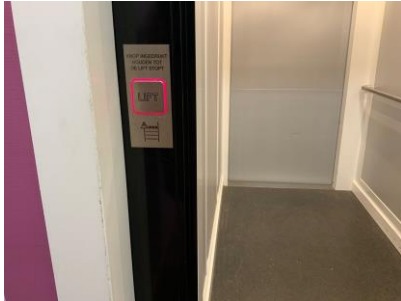
## De muziekruimte 1 t/m 4 - Lift

20. De tactiele letter is minder dan 0,7mm hoog.

Hierdoor kunnen bezoekers met een visuele beperking lastig of geen gebruik maken van het oproeppaneel.

Breng bordjes met reliëfletters aan op of naast de knoppen van het oproeppaneel. Zorg ervoor dat de letterhoogte 15 tot 55mm hoog en het reliëf tussen 1 en 1,5mm dik is. Het is ook mogelijk om de letters of cijfers uit te frezen. Hiervoor gelden dezelfde eisen m.b.t. hoogte en dikte (diepte).

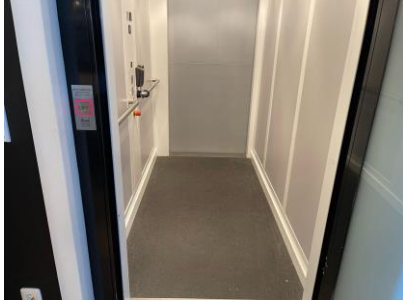
## De muziekruijnte 1 t/m 4 - Lift

**21. Er ontbreekt een akoestische verdiepingmelder in de lift.**

Hierdoor kunnen bezoekers met een visuele beperking niet zelfstandig gebruik maken van de lift.

Zorg voor een akoestische verdiepingmelder in de lift, met een volume tussen de 35-65dB.

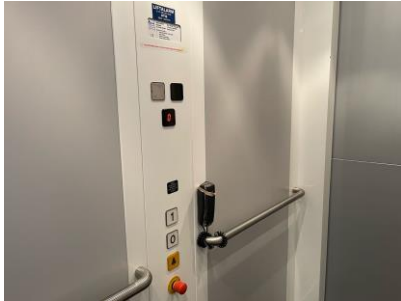
## De muziekruijnte 1 t/m 4 - Lift

**22. De periodieke liftkeuring is niet meer geldig.**

Hierdoor is de lift mogelijk niet veilig voor gebruikers.

Zorg dat de lift binnen de wettelijke periode gekeurd wordt.

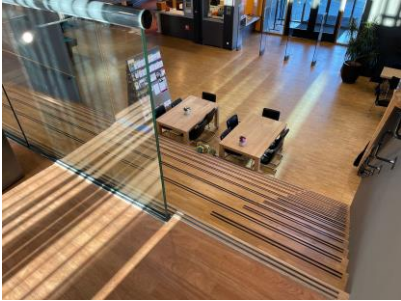
## De muziekruijnte 1 t/m 4 - Trap

**23. Er ontbreekt hoog contrasterende markering op de traptreden.**

Hierdoor is er valgevaar voor met name slechtziende bezoekers.

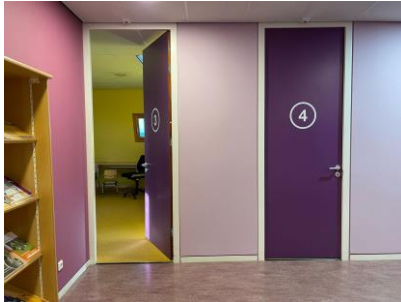
## De muziekruijnte 1 t/m 4 - Handmatige toegangsdeur

**24. De vrije opstelruimte aan de duwzijde van de deur is 0cm breed.**

Hierdoor is het lastig voor bezoekers met een scootmobiel, rolstoel of rollator om de deur zelfstandig te openen.

Let bij het plaatsen van een automatische bedienknop op de volgende punten:

NB. Als de deur gedurende openingstijden altijd open staat, is een opstelruimte niet vereist.

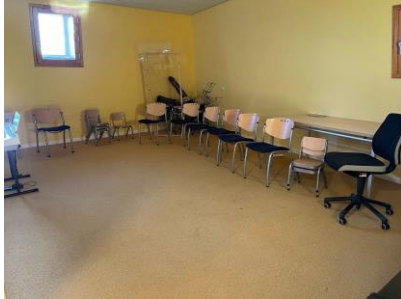
## De muziekruijnte 1 t/m 4 - Ruimte

25. Er zijn onvoldoende stoelen met rug- en armleuningen.

Hierdoor hebben bezoekers die slecht ter been zijn onvoldoende steun bij het zitten en opstaan.

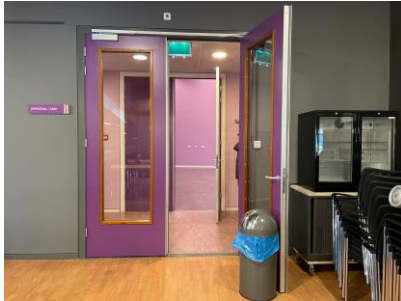
## De danszaal - Handmatige tussendeur

**26. De glazen deur bevat geen hoog contrasterende markering of de markering zit niet op de juiste hoogte.**

Hierdoor ontstaat er botsgevaar voor met name slechtziende bezoekers.

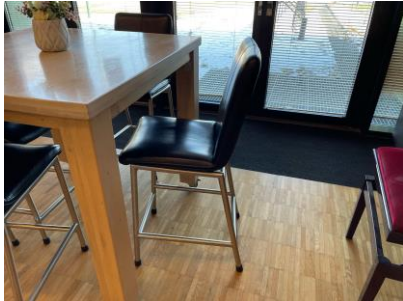
## De Grantine - Tafel

**27. De zithoogte van de stoel zonder rug- en armleuningen is 59cm.**

Hierdoor hebben bezoekers die slecht ter been zijn onvoldoende steun bij het gaan zitten en opstaan.

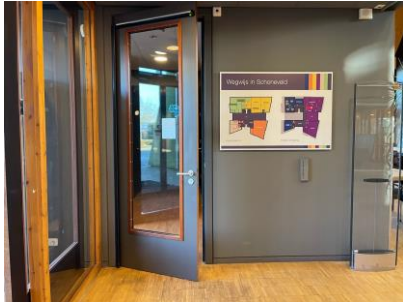
## Het rolstoelvriendelijk toilet - Automatische tussendeur

**28. De knop is niet duidelijk zichtbaar door hoog contrasterend kleurgebruik.**

Hierdoor kunnen bezoekers met een visuele beperking geen gebruik maken van de bedieningsknop.

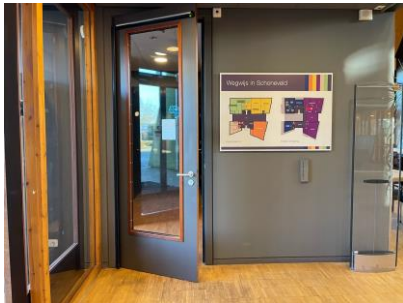
## Het rolstoelvriendelijk toilet - Automatische tussendeur

**29. De glazen deur bevat geen hoog contrasterende markering of de markering zit niet op de juiste hoogte.**

Hierdoor ontstaat er botsgevaar voor met name slechtziende bezoekers.

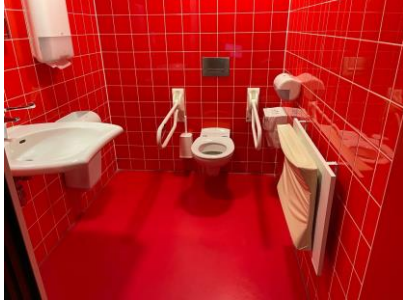
## Het rolstoelvriendelijk toilet

**30. Het alarmkoord hangt op 13cm hoogte.**

Hierdoor kunnen bezoekers met een beperking bij noodsituaties geen hulp krijgen.

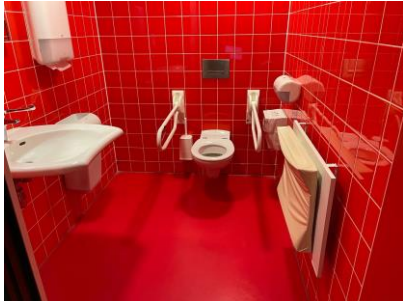
## Het rolstoelvriendelijk toilet

**31. Het alarmkoord is niet contrasterend t.o.v. de achtergrond.**

Hierdoor is het alarmkoord toilet lastig vindbaar voor met name bezoekers met een visuele beperking.

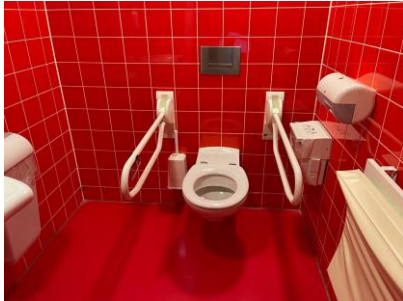
## Het rolstoelvriendelijk toilet

**32. De vrije doorgangsbreedte naar de zijwaartse transferruimte naast de closetpot is 71cm.**

Hierdoor kunnen niet alle bezoekers met een rolstoel een transfer maken.

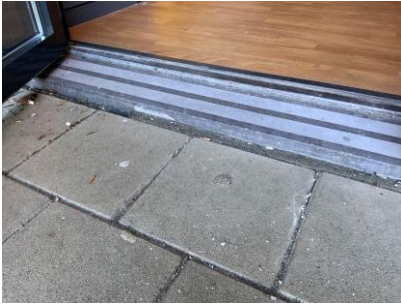
## De nooduitgang vanuit de bovenverdieping - Drempel

**33. Er bevindt zich een drempel van 3cm hoog.**

Hierdoor kunnen bezoekers met een scootmobiel, rolstoel of rollator de nooduitgang lastig of niet gebruiken.

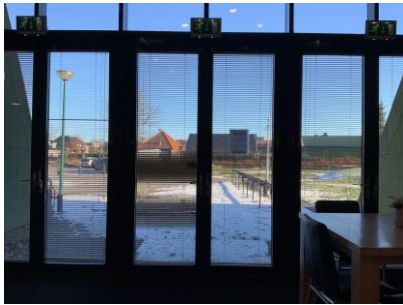
## De nooduitgang vanuit de Grantine - Handmatige nooddeur

**34. De deur heeft een vrije doorgangsbreedte van 82cm wanneer één deurvleugel open staat.**

Hierdoor kunnen bezoekers met een scootmobiel, rolstoel of rollator lastig of niet naar buiten.

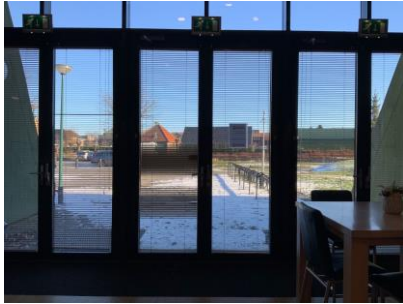
## De nooduitgang vanuit de Grantine - Handmatige nooddeur

### 35. De deur opent met 6kg trek-/duwkracht.

Hierdoor kunnen bezoekers met een scootmobiel, rolstoel, rollator of bezoekers met beperkte arm-/handfunctie de deur niet zelfstandig openen.

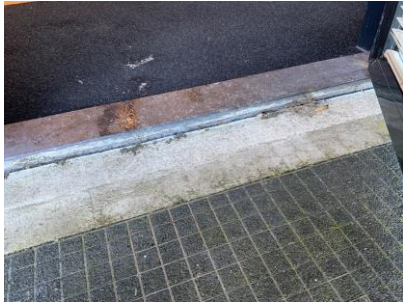
## De nooduitgang vanuit de Grantine - Drempel

36. Er bevindt zich een drempel van 3cm hoog.

Hierdoor kunnen bezoekers met een scootmobiel, rolstoel of rollator de nooduitgang lastig of niet gebruiken.
